# Betonipäällysteen seuranta

Vt 4 Kempele - Kiviniemi

## Seurantaraportti nro 2

**15/1995**

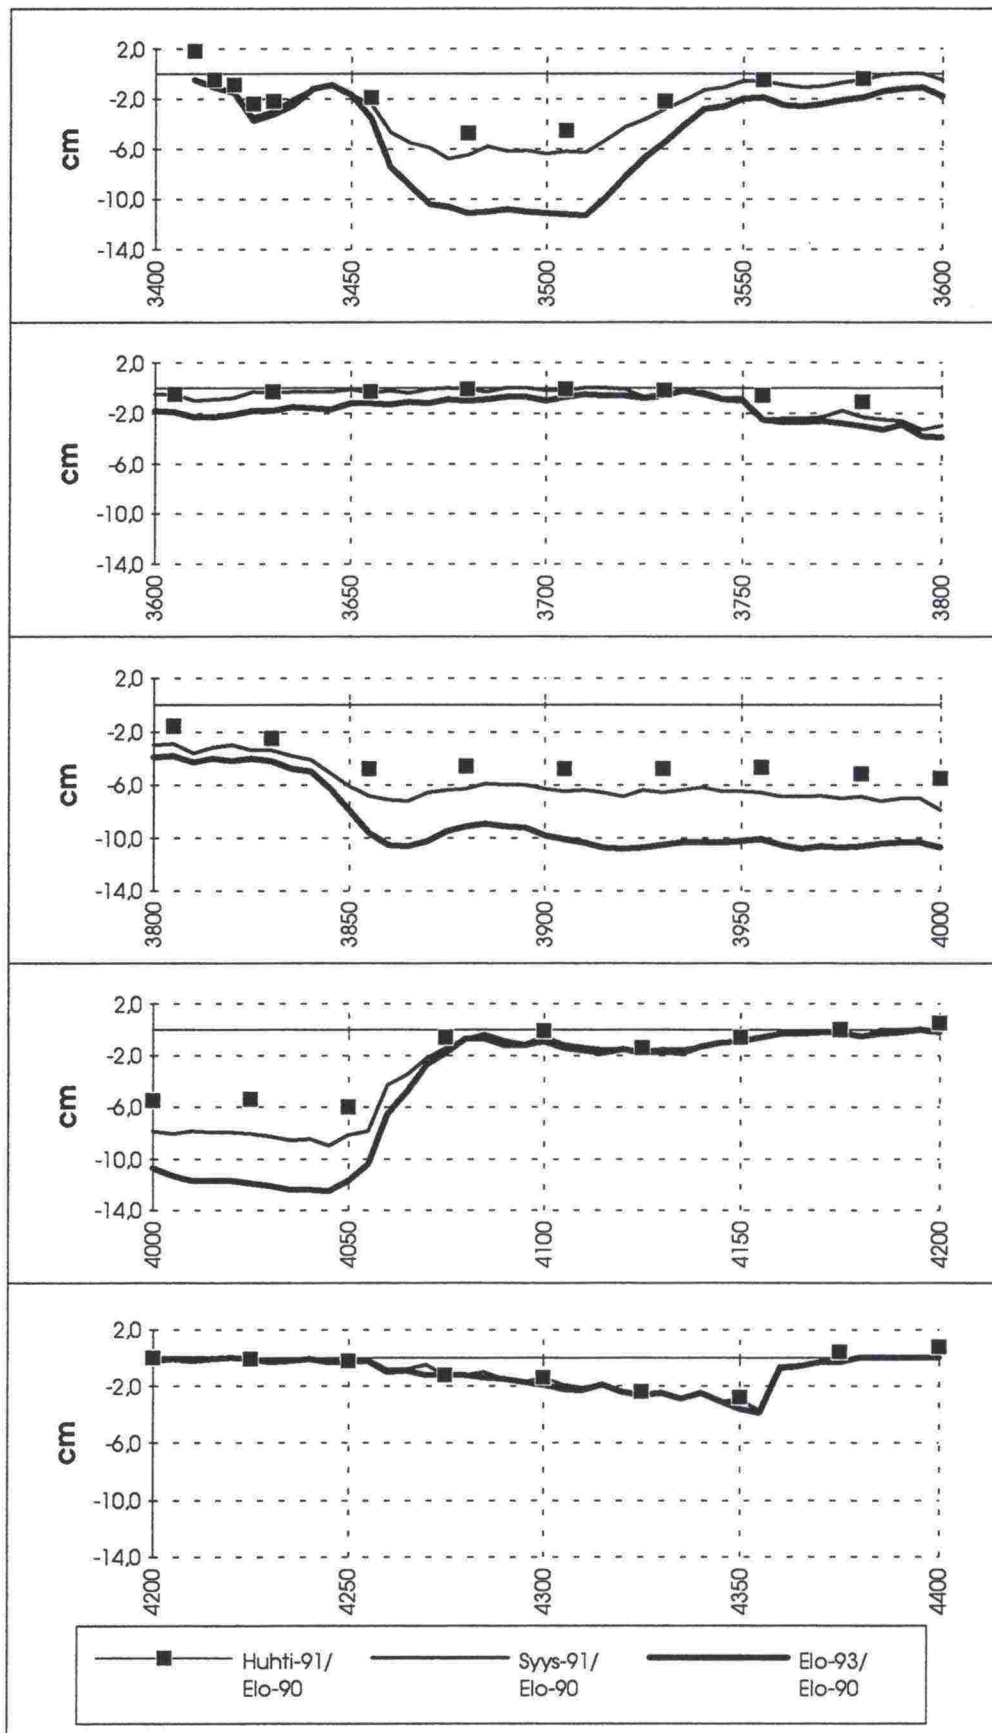
Kuva 18: Betonitien vaaitustulokset keskilinjän kohdalta paaluvälillä 3410 - 4400: elokuu-90/huhtikuu-91, elokuu-90/syyskuu-91 ja elokuu-90/elokuu-93

ollut alle 2 cm. Alkuosuuden pohjamaan kokoonpuristuminen jatkuu edelleen tosin hidastuneena.

Tien pinta on silttipehmeikön kohdalla paaluvälillä 3410 - 4370 painunut yhteensä noin 500 m:n matkalla. Painuminen on tien poikkileikkaukseen nähden ollut tasaista, enimmillään noin 12,5 cm. Painuminen ei ole aiheuttanut havaittavia vaurioita päällysteeseen.

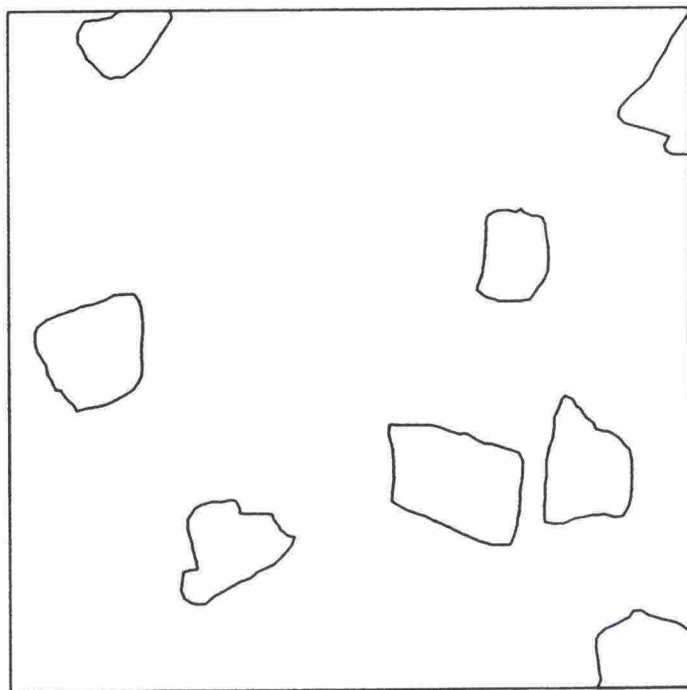
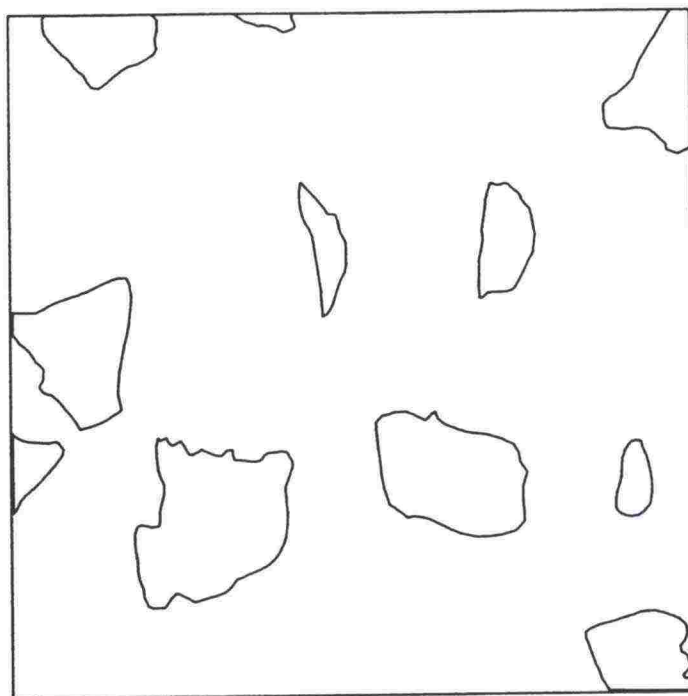
Valokuvatarkastelu, pl 3420, vasemman kaistan reunauran pohja v. 1993

Valokuvatarkastelu, pl 3420, vasemman kaistan reunauran pohja v. 1994

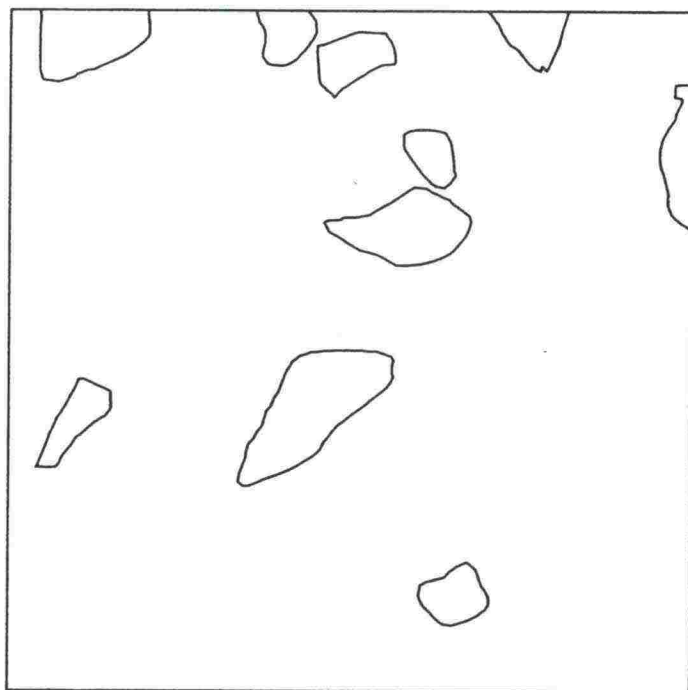
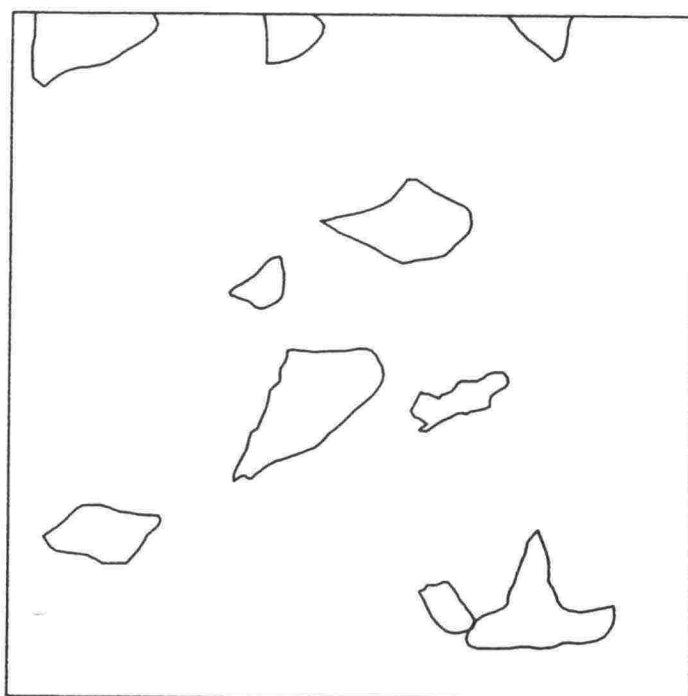
Valokuvatarkastelu, pl 3420, oikean kaistan reuna-auran pohja v. 1993

Valokuvatarkastelu, pl 3420, oikean kaistan reuna-auran pohja v. 1994

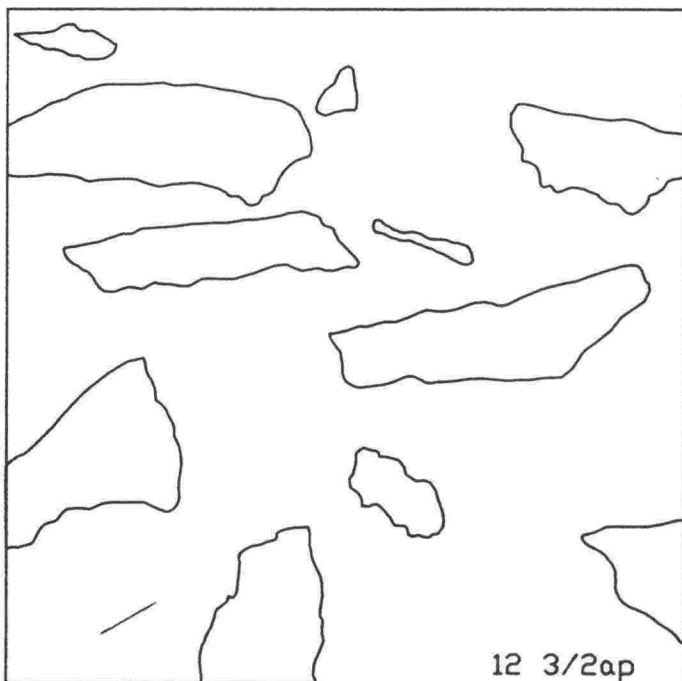
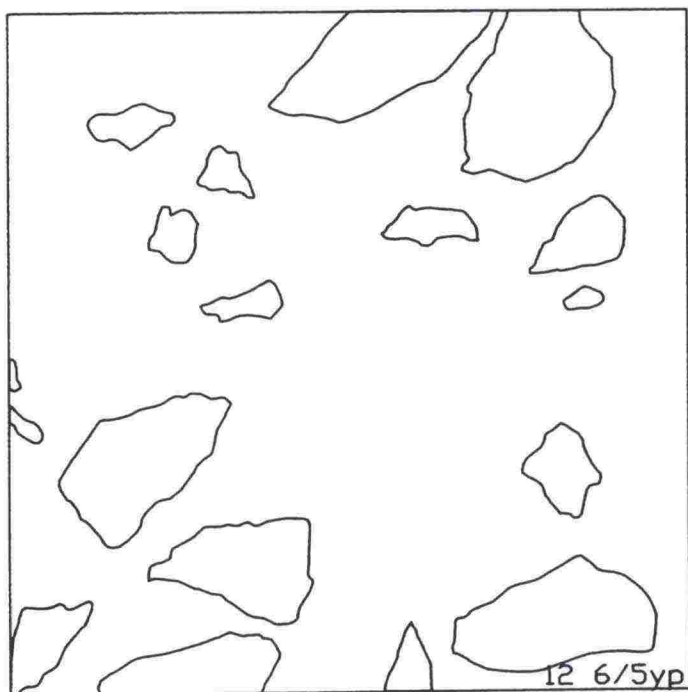
Valokuvatarkastelu, pl 3440, syvyys päällysteen pinnalta 6 cm

Valokuvatarkastelu, pl 3440, syvyys päällysteen pinnalta 15 cm

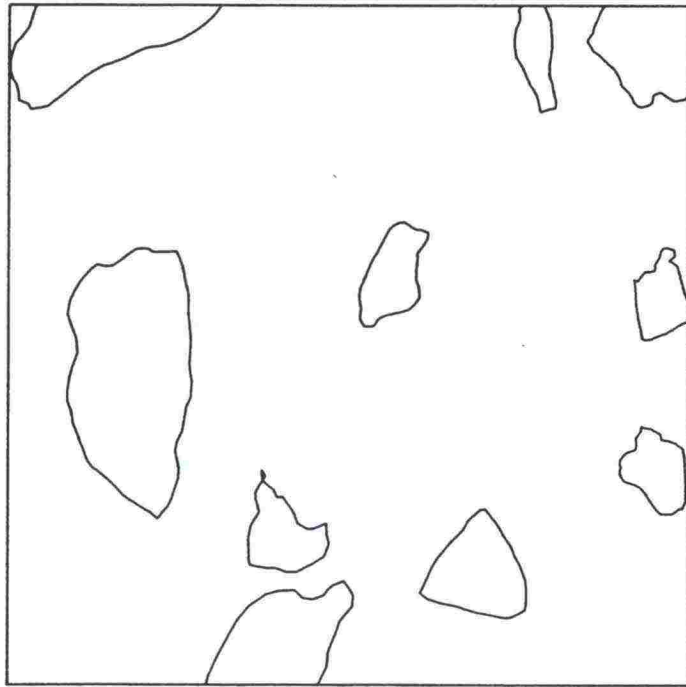
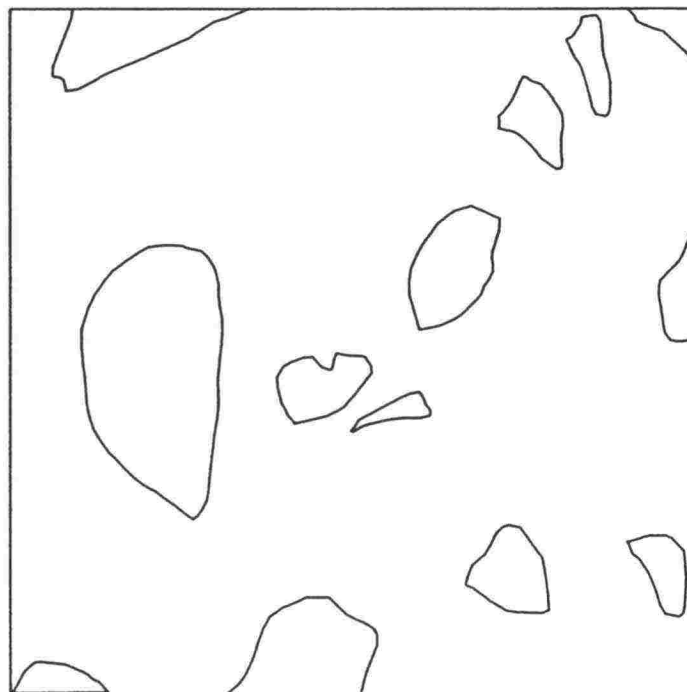
Valokuvatarkastelu, pl 3620, oikean kaistan reunauran pohja v. 1993

Valokuvatarkastelu, pl 3620, oikean kaistan reunauran pohja v. 1994

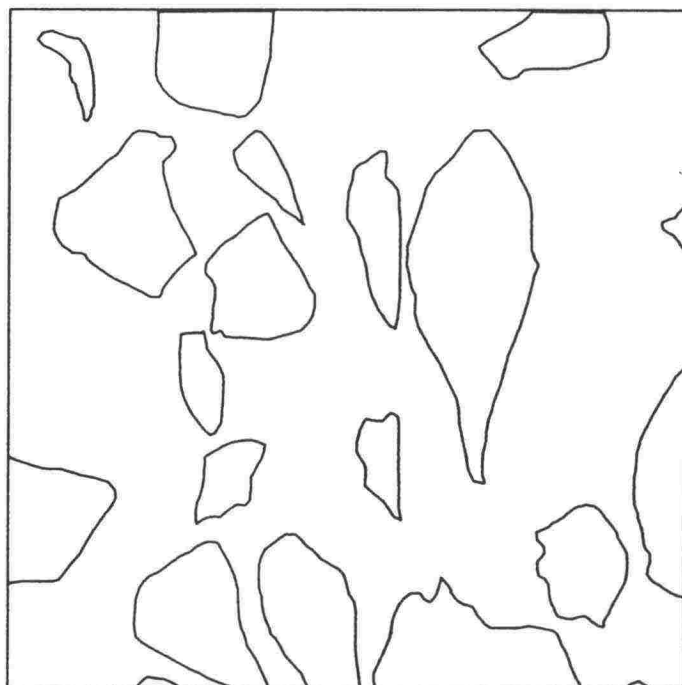
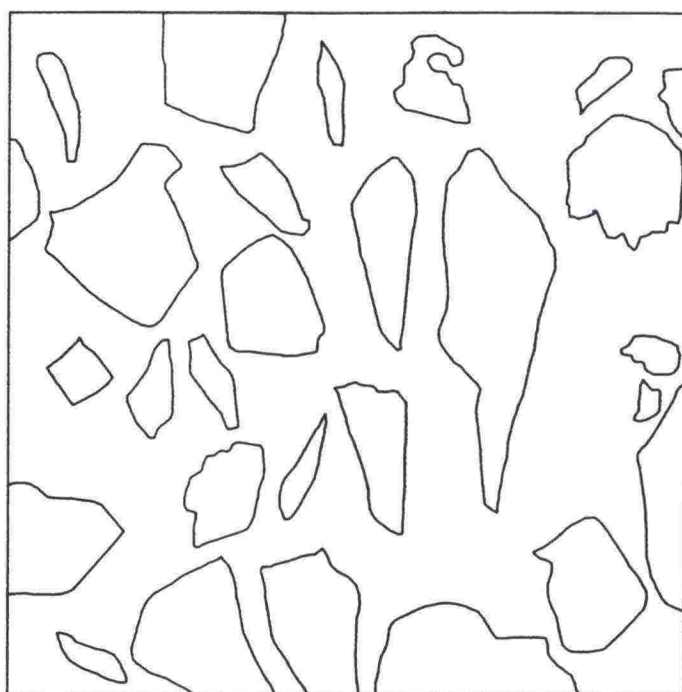
Valokuvatarkastelu, pl 4220, vasemman kaistan keskiuran pohja v. 1993

Valokuvatarkastelu, pl 4220, vasemman kaistan keskiuran pohja v. 1994

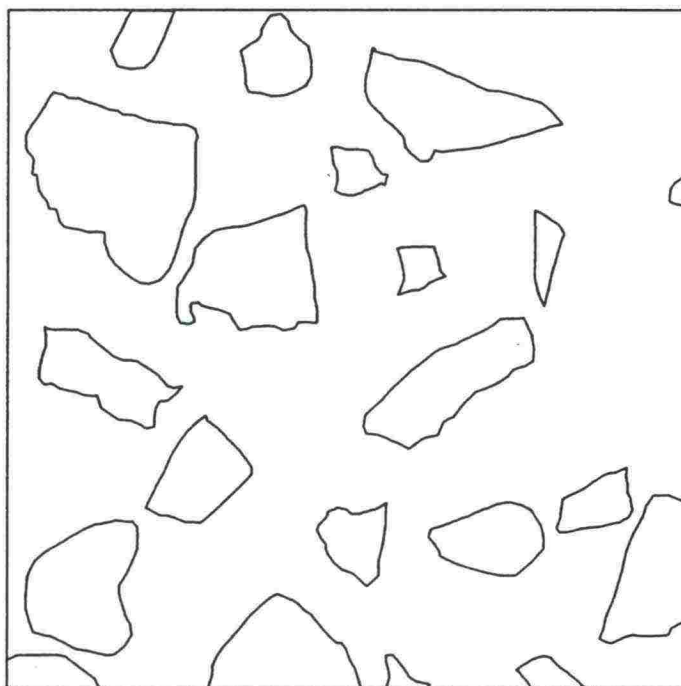
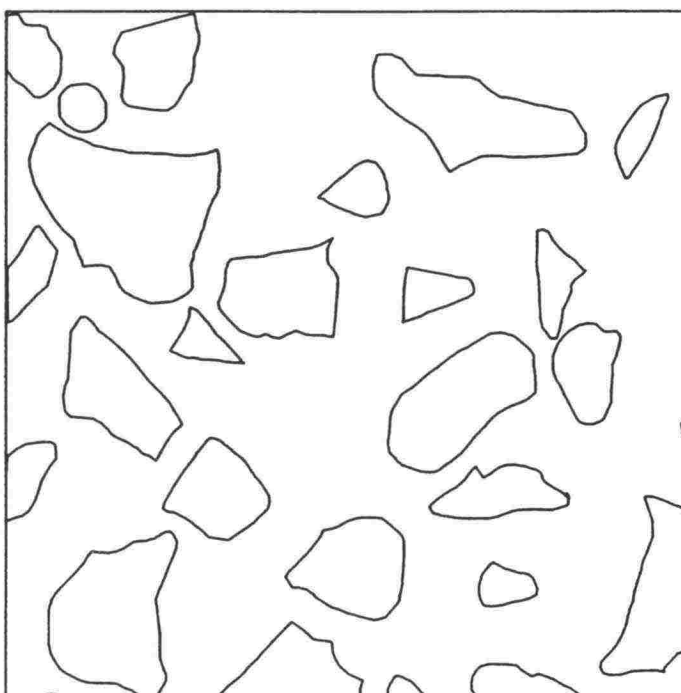
Valokuvatarkastelu, pl 6415, vasemman kaistan keskiuran pohja v. 1993

Valokuvatarkastelu, pl 6415, vasemman kaistan keskiuran pohja v. 1994

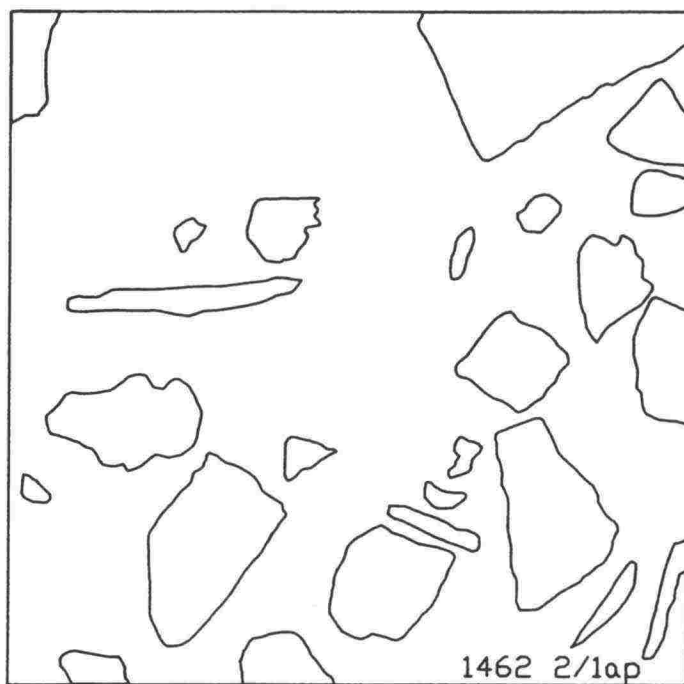
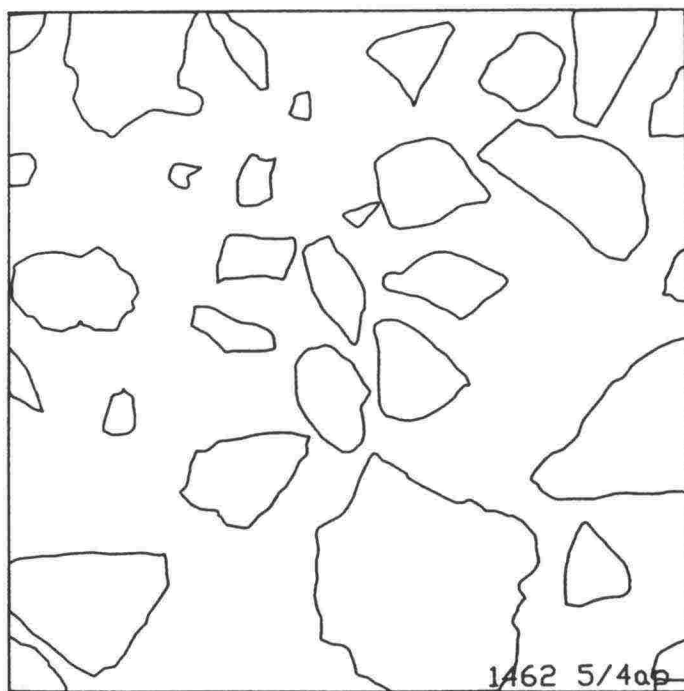
Valokuvatarkastelu, paalu 7055, syvyys päällysteen pinnalta 2 cm

Valokuvatarkastelu, paalu 7055, syvyys päällysteen pinnalta 14,5 cm
